平成27年度
工事安全施工管理技術研究発表会 論文集

おく ひがしふくやま えんてい こうじ あんぜん たいさく
奥東服山堰堤工事における安全対策について

株式会社 松田組 奥東服山堰堤工事
(平成26年12月19日～平成29年1月13日)

テーマ 仮設排水装置の設置
キーワード 降雨時の河川水を円滑に下流へ流す。

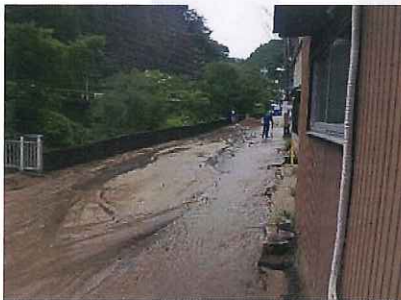
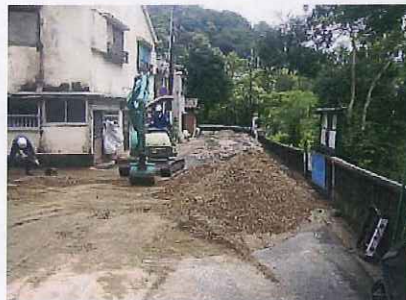
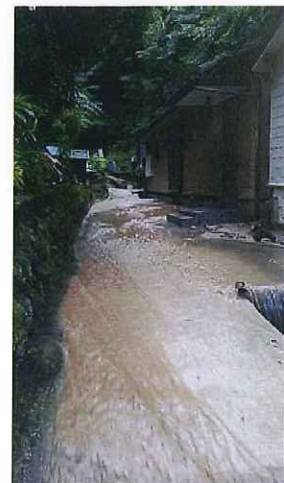
・キーワード【降雨時の河川水を円滑に下流へ流す】の経緯について
 本工事着手前の平成27年7月17日 台風11号(累加雨量428mm)に伴い、工事現場下流の民家が床下浸水となり、旧有馬街道まで土砂が流出しました。

台風通過後の状況

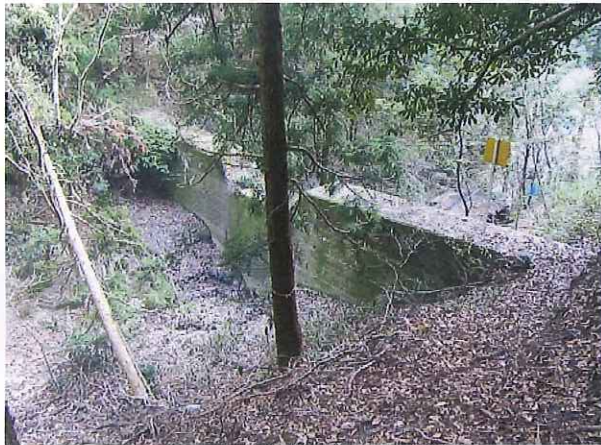
・円滑に河川水が流れなかった問題点
 当現場内の既設堰堤は長さ25.m、高さ11mで水抜暗渠0.4×0.4が3箇所構造
 であり、2箇所の水抜暗渠は閉塞し排水装置が設置されていない構造であった。

既設堰堤上流より撮影

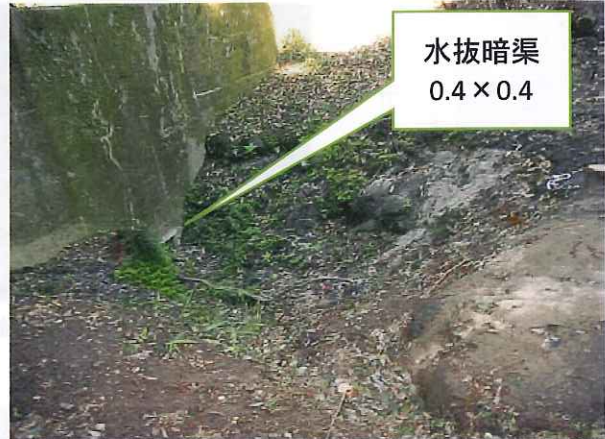
水抜暗渠
0.4×0.4

既設堰堤水抜暗渠上流より撮影

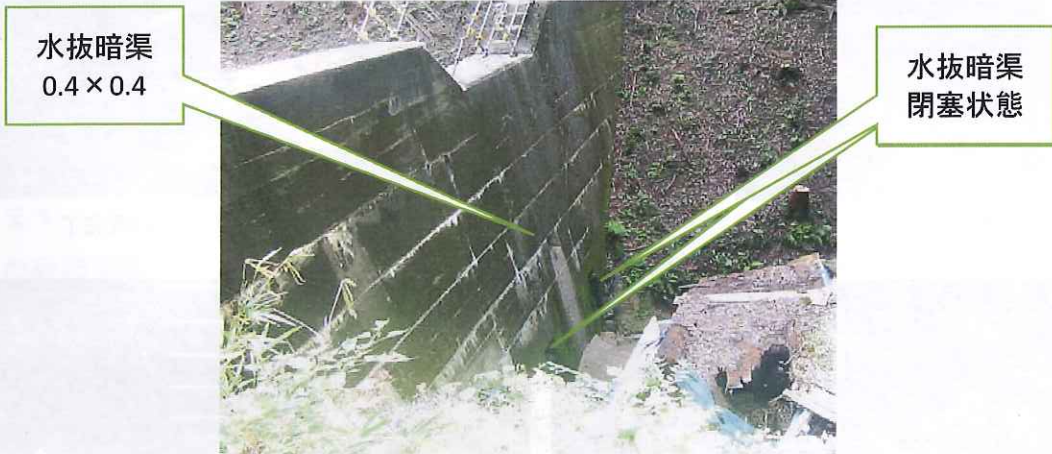
水抜暗渠
0.4×0.4

水抜暗渠
閉塞状態

既設堰堤下流より撮影

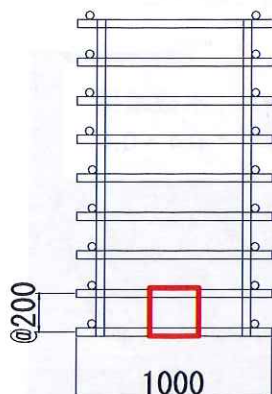
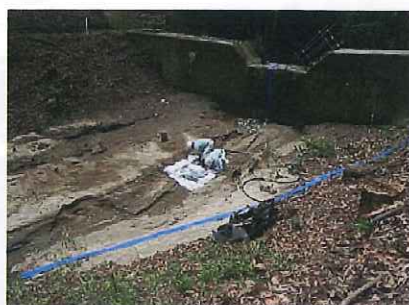
台風後の排水装置設置前

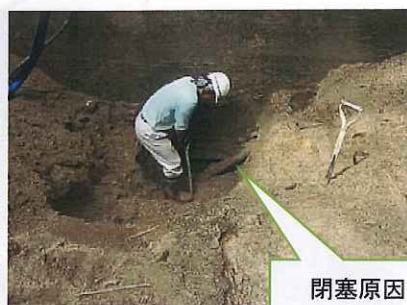
掘削状況

閉塞原因
(流木)

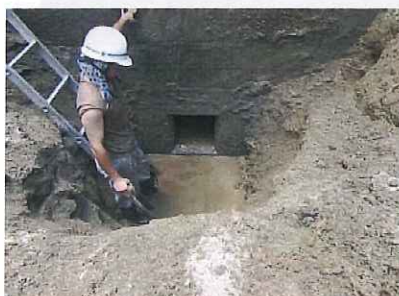
掘削完了

単管パイプφ48.6と直交クランプにて仮設排水装置を下記のとおり設置しました。

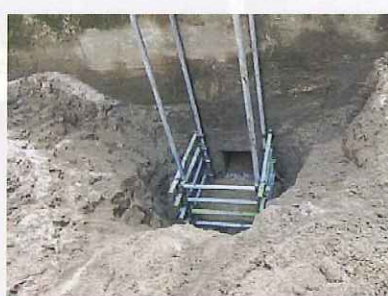
設置状況

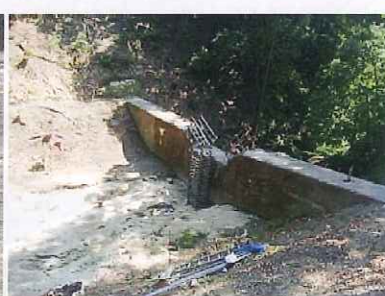
設置完了

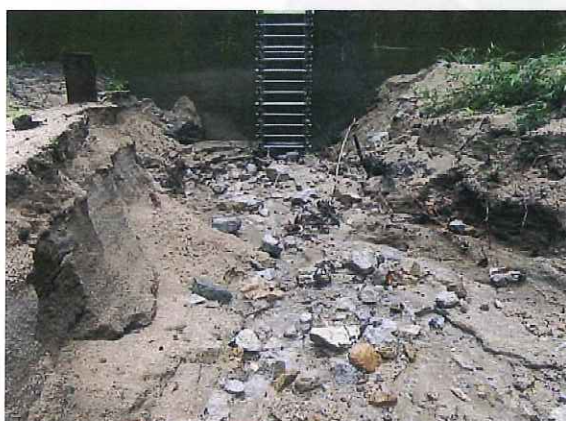
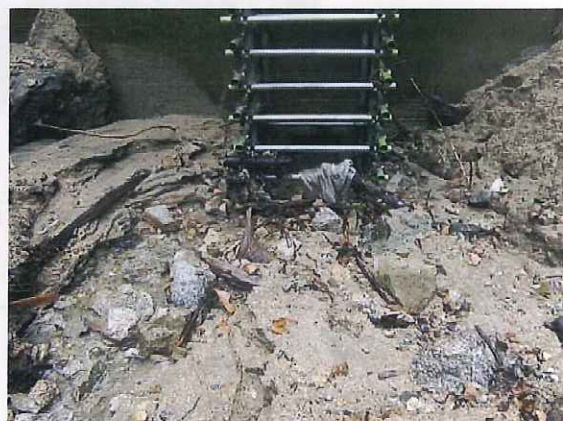
設置後の働き状況

・当現場の河川水量(普段2インチ水中ポンプで水替えできる程度)は少なく、普段は排水装置の働きはしないが、時間雨量5mm以上の降雨では堆積土が流れだし排水装置が働き水抜暗渠が閉塞せず河川水が円滑に流れました。
