平成27年度
工事安全施工管理技術研究発表会 論文集

ほくらちくしゃめんたいさくこうじ
保久良地区斜面对策工事における安全対策について

株式会社 松田組 保久良地区斜面对策工事
(工期:平成 27 年 7 月 15 日～平成 28 年 3 月 10 日)

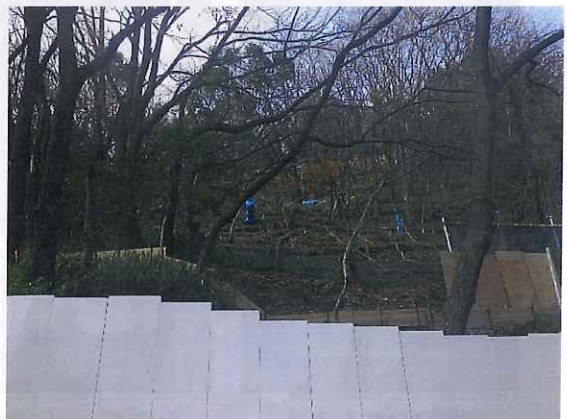
写真 1 現場状況(12 月末)

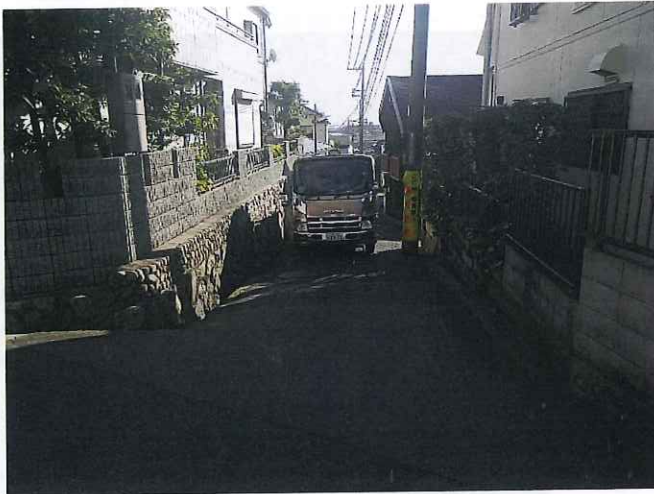
写真2 2t車での搬入

資機材搬入出は現地踏査を行った結果、より安全に通行するためには4t車(2.25m)より2t車(1.90m)の方が第三者災害のリスクを低減し、安全に資機材を搬入出が出来る考えた。

2t車に選定することで車両台数は増加するが、制限速度(15km/h)と現場ルールを定め、また各所に交通誘導員を配置することで、安全に資機材の搬入出を可能とした。

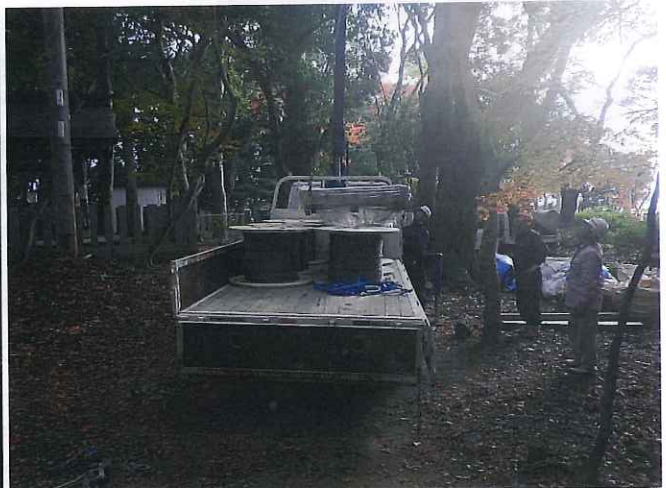
写真3 資材搬入状況

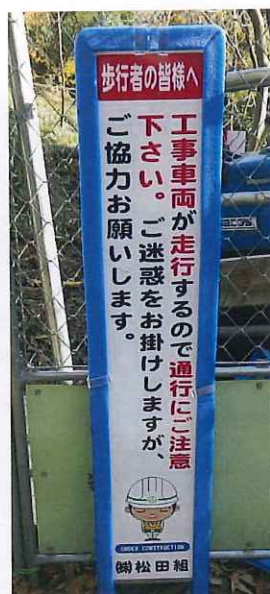
写真5 通行予告

保久良神社参道において参拝者やハイカーなどの通行者に工事場所や工事車両が通行することを認識してもらうため、工事看板を設置した。また、年末年始などにおける夜間の通行者に対して夜間照明を設置した。

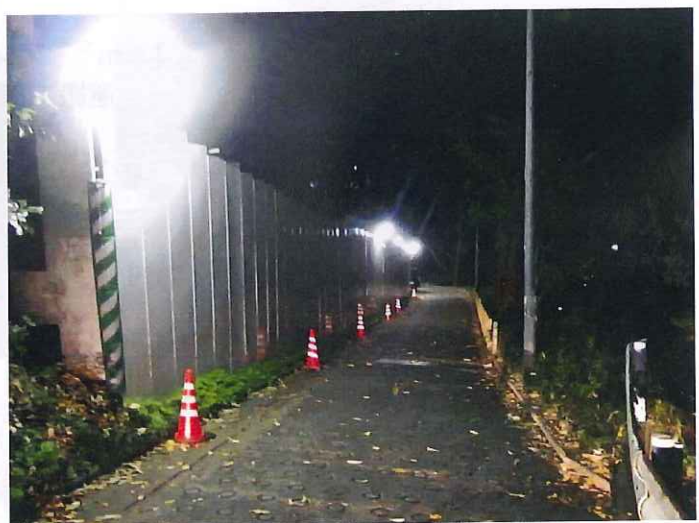
写真6 夜間照明

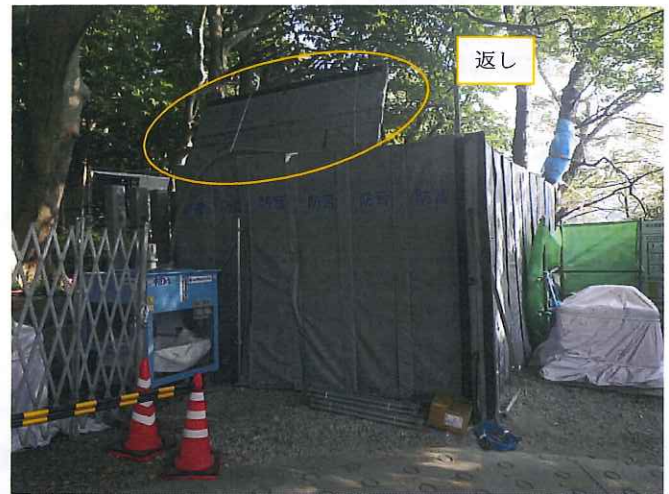
写真7 ノイズソーバー

この音源を低減する目的として、音源全体をノイズソーバー(吸音パネル)で囲い込みを行い、一部において仮囲い上部に返しを設置し騒音対策を実施した。一般的な防音シートは遮音効果のみであったが、吸音効果を追加したことで騒音が低減され、より効率の良い防音効果が実現できた。

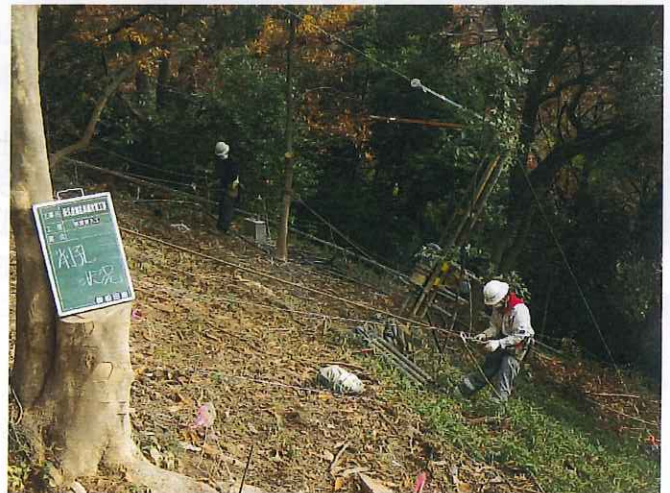
写真8 削孔状況

アンカー工においては鉄筋挿入工の削孔時、圧縮空気によって孔内にたまった土などを排出する。

排出により粉塵をまき上げてしまう対策として圧縮空気に少量の水を混入させ孔内を湿らせることにより粉塵の発生を防いだ。

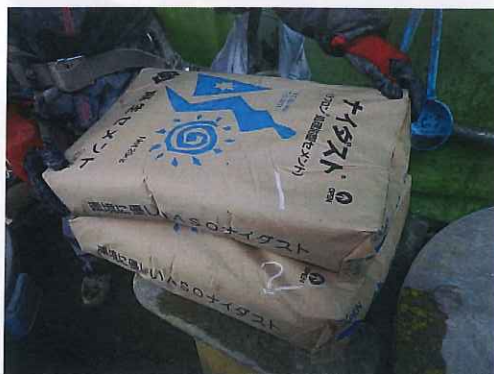
写真9 防塵セメント

現場練プラントで使用するセメントは投入時に粉塵が発生する。粉塵を低減する目的として、極微量のテフロンにより発生粉塵量を低減処理したセメントを使用した。これにより通常のセメントと比較して粉塵発生量を10%以下に低減した。

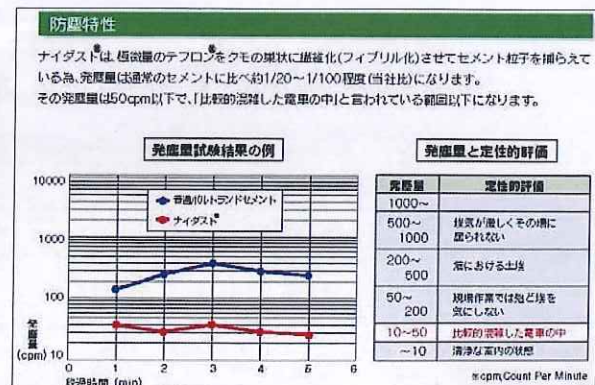
図1 セメントカタログより
